## **Análise das patologias de uma estrutura de madeira (telhado): estudo de caso em um *campus* Universitário**

### **Analysis of the pathologies of a timber structure (roof): case study in a University *campus***

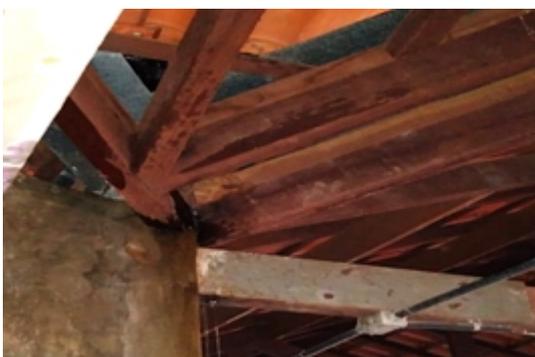
**PROBLEMA 1:** Pontos de umidade provenientes de vazamento no telhado que geraram o apodrecimento da madeira e deterioração do concreto do pilar e dos elementos metálicos de ligação (Figura 3).

Figura 3. Biodeterioração causada por fungos devido o vazamento no telhado.

**AÇÃO CORRETIVA 1:** Deve-se realizar a manutenção da cobertura que está causando o vazamento, com o intuito de impedir a entrada de umidade. Apesar do telhado estar em boas condições gerais, este ponto é de atenção, devido à severidade da deterioração.

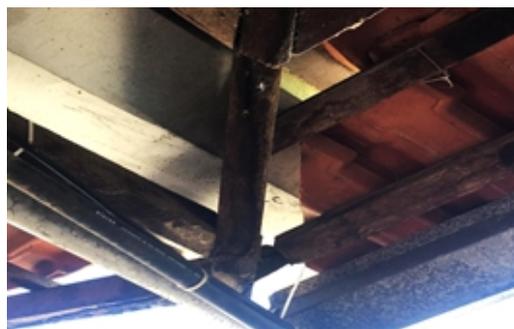
**PROBLEMA 2:** Elementos do telhado com infestação de insetos (cupins) (Figura 4).

Figura 4. Elementos dos telhados atacados por cupins.

**AÇÃO CORRETIVA 2:** Realizar a dedetização com a finalidade de erradicar qualquer agente xilófago presente na estrutura e substituição dos elementos acometidos pelos cupins.

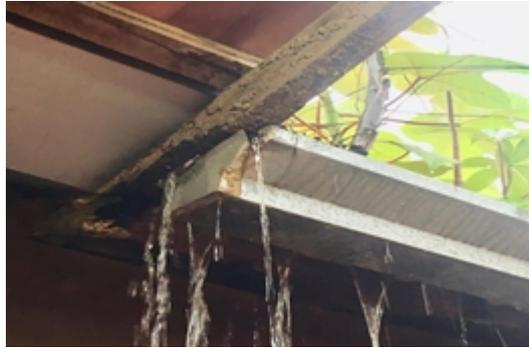
**PROBLEMA 3:** Elementos do telhado atacados por microrganismos (bactérias e fungos), responsáveis pelo apodrecimento da madeira (Figura 5).

Figura 5. Apodrecimento da madeira ocasionada por microrganismos.

**AÇÃO CORRETIVA 3:** Utilização de impermeabilizantes que proporcionem resistência ao ataque de organismos vivos na superfície da madeira e manutenção periódica do telhado (limpeza de calhas e rufos), para não haver acúmulo de água.

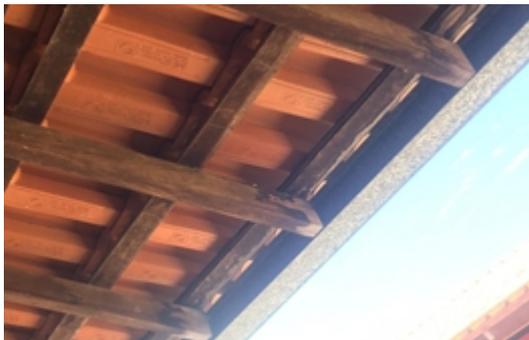
**PROBLEMA 4:** Degradação devido a ação de raios ultravioletas e águas pluviais que alteram a coloração da madeira (clareamento superficial das peças) (Figura 6).

Figura 6. Degradação superficial gerada pela exposição aos raios ultravioletas e água pluvial.

**AÇÃO CORRETIVA 4:** Deve-se realizar um processo de restauração da madeira para restauro das partes afetadas e utilização de produtos para prevenção de problemas mais graves.
