## Avaliação não destrutiva da fitossanidade do tronco de árvores urbanas

### Non-destructive evaluation of plant health in urban trees

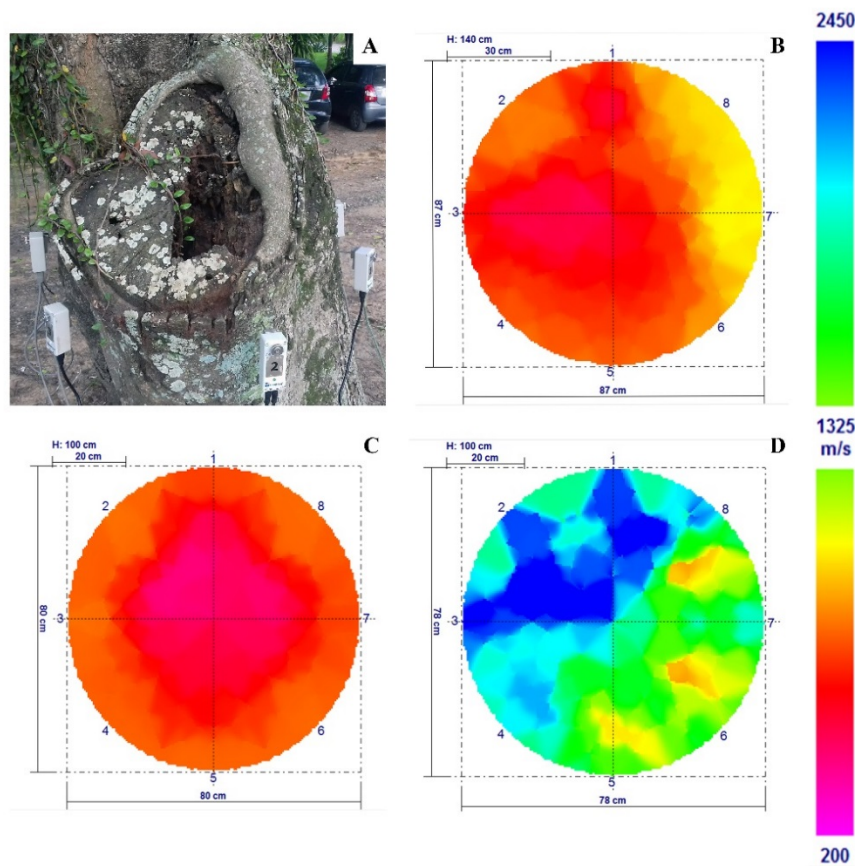
Para efeito comparativo, foi avaliada uma região visualmente lesionada (Figura 1A) e o tomograma obtido a partir desta (Figura 1B) foi considerado referência para a análise das demais imagens tomográficas (Figuras 1C e 1D). As áreas com tonalidades próximas ao vermelho e violeta indicam regiões que comprometem a propagação das ondas, enquanto que as azuladas representam partes do lenho aparentemente saudáveis, cuja propagação das ondas ocorrem sem dificuldades.

Figura 1. Tomogramas (2D) da velocidade de propagação de ondas mecânicas (m/s): A) Árvore visualmente lesionada, em estágio avançado de apodrecimento; B) Tomograma padrão referente à região lesionada; C) Árvore com lesões potencialmente severas; D) Padrão de resposta considerada saudável.
