## Avaliação não destrutiva da fitossanidade do tronco de árvores urbanas

### Non-destructive evaluation of plant health in urban trees

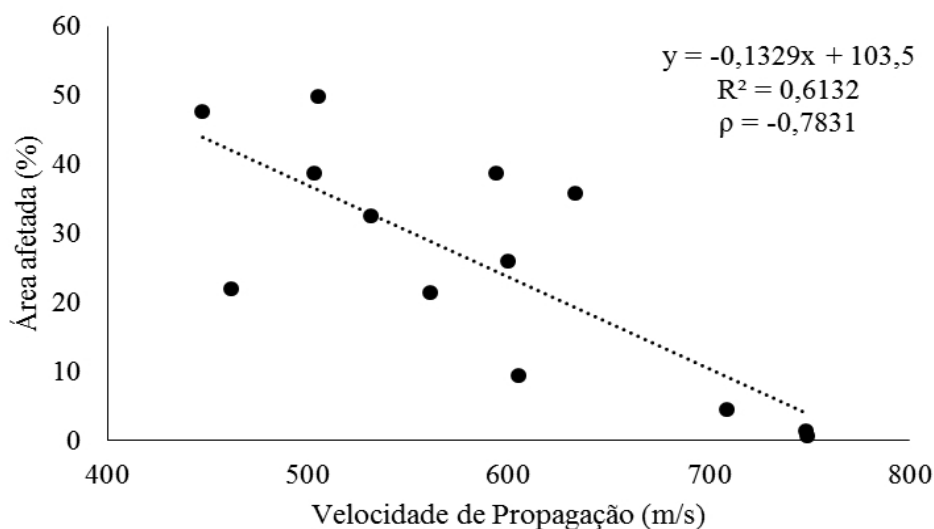
A extensão de área afetada, expressa em porcentagem, e a velocidade média de propagação das ondas apresentaram correlação forte e negativa, isto é, quanto maior a área afetada por um determinado defeito, menor a velocidade de propagação acústica (Figura 2).

Figura 2. Relação entre a velocidade de propagação média e a área afetada obtidas a partir de tomografia de impulso. Onde:  $\rho$  = coeficiente de correlação de Pearson.
